RV-08U0818

Op zaterdag 11 oktober 2008 vindt om 11:02 uur te Gouda een zijdelingse aanrijding plaats tussen een intercitytrein van NS Reizigers en een internationale trein van Thalys Nederland.

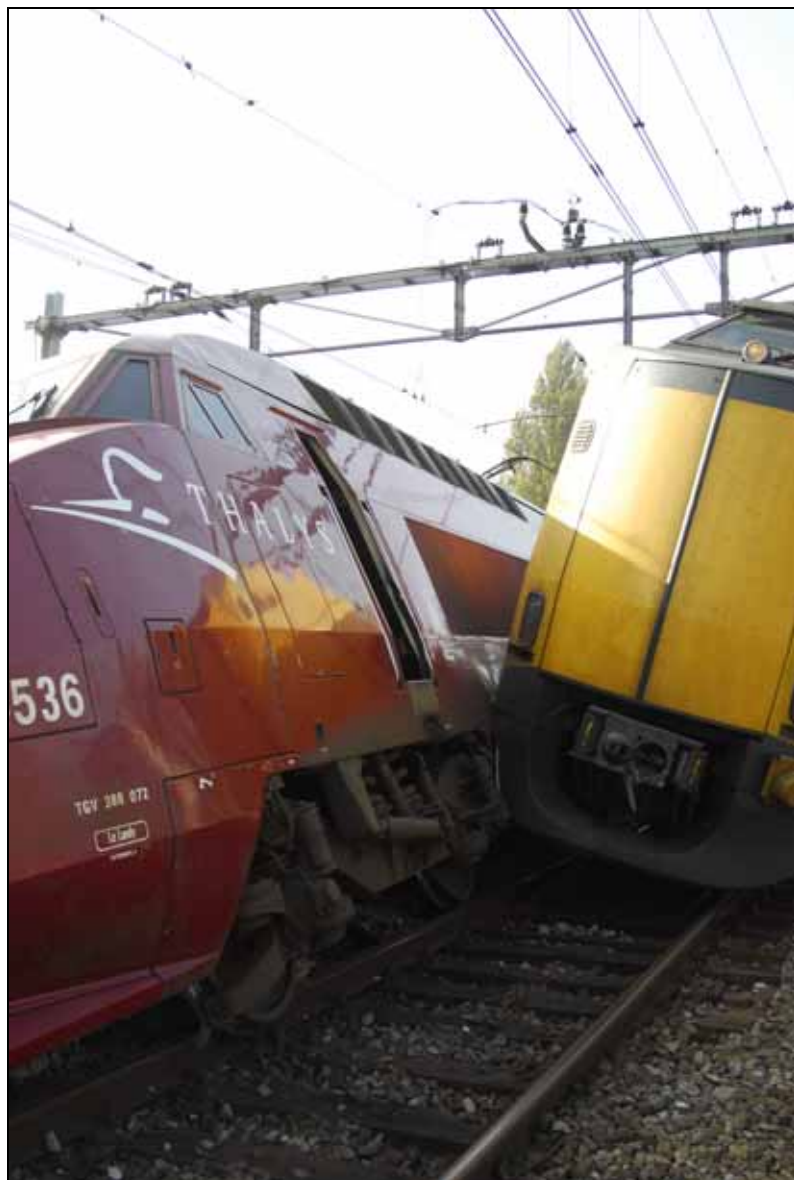
Afbeelding 4: beide treinen komen zijdelings tegen elkaar tot stilstand

De intercity ontspoord met het eerste rijtuig, de Thalys ontspoord met de motorwagen en het eerste rijtuig.

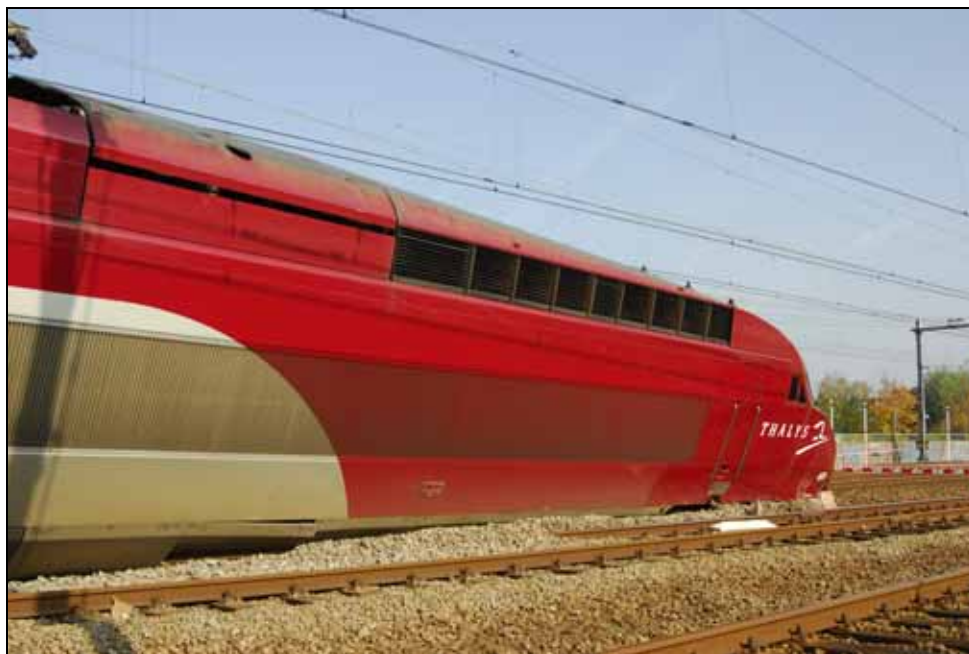
Afbeelding 6: de ontspoorde Thalys

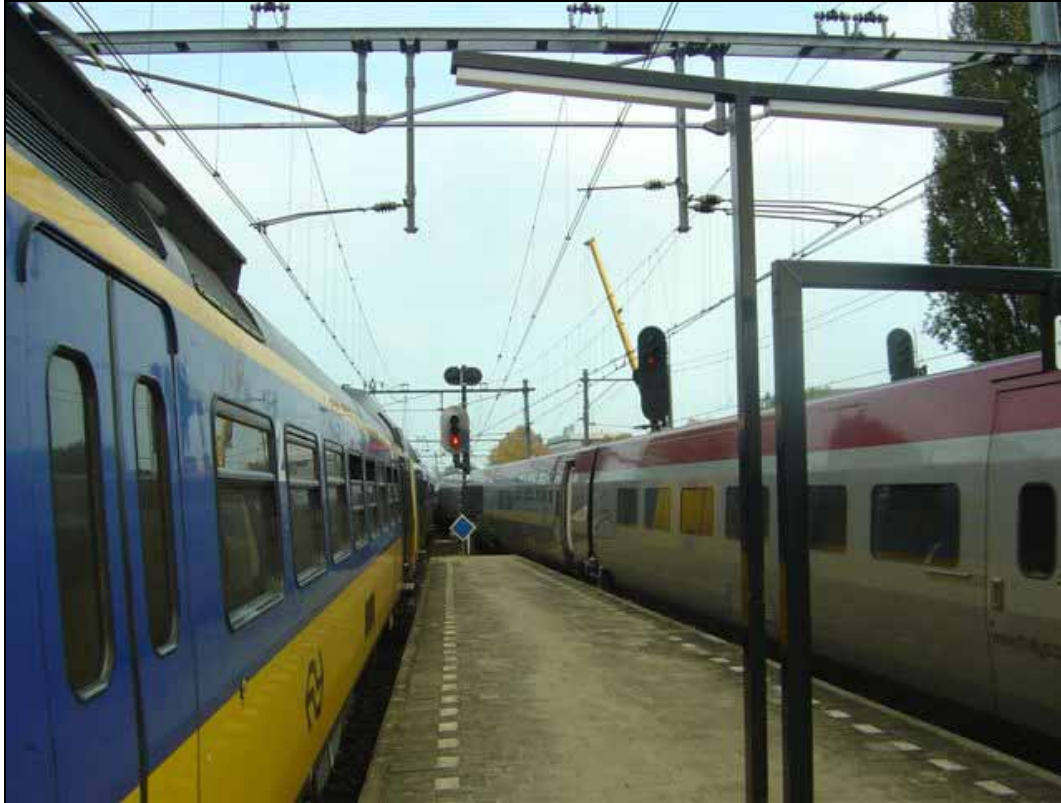
- De machinist van de intercity krijgt van de hoofdconducteur het vertrekbevel (groene lamp) en verklaart een *groen* seinbeeld waar te nemen in sein 154 op spoor 5a;
- De vertreksituatie is voor de machinist van de intercity niet afwijkend;
- De machinist van de intercity heeft een verwachtingspatroon dat hij achter de intercity op spoor 3 kan vertrekken;
- De machinist van de intercity heeft ruime ervaring en is goed bekend in Gouda;
- De machinist van de Thalys rijdt regelmatig de omleidingsroute via Gouda;
- De machinist van de Thalys merkt dat hij te Gouda een ongebruikelijke rijweg krijgt via spoor 3a;
- Beide machinisten merken niet dat beide treinen naar hetzelfde wissel rijden.

Afbeelding 8: beide treinen komen tegen elkaar tot stilstand. Het linker sein is sein 154.

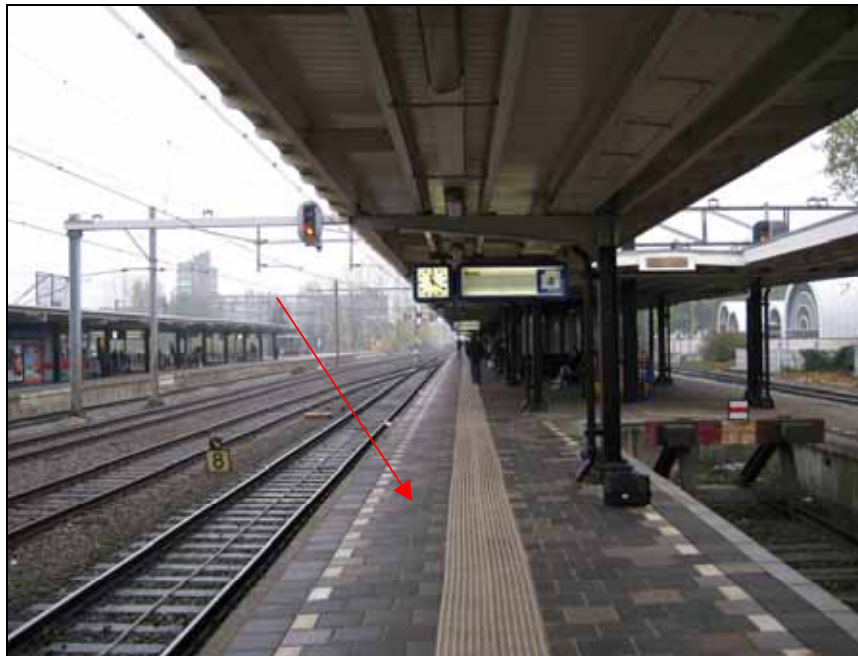
Op de navolgende foto geeft de pijl de positie van 1^e hoofdconductor aan bij het geven van het vertrekbevel. Het voor hem bestemde vertreklicht hangt aan het einde van het perron; het vertreklicht onder de klok is niet voor hem bestemd.

Afbeelding 10: positie 1^e hoofdconductor bij het geven van het vertrekbevel

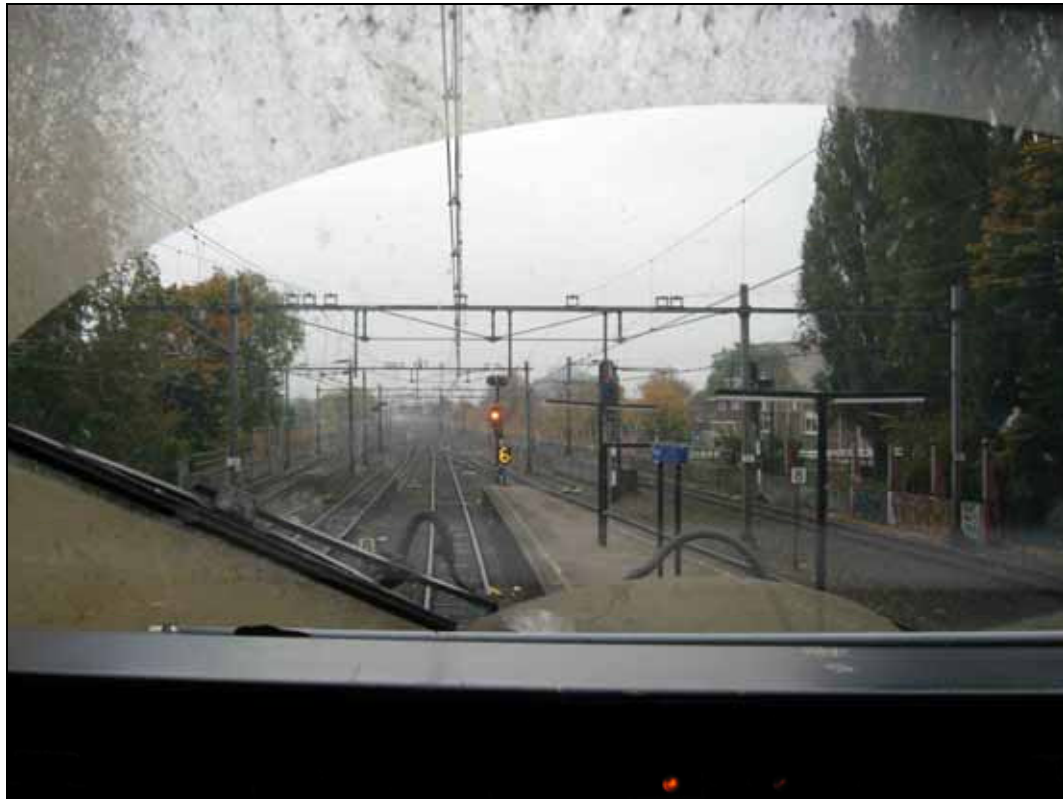
Sein 154 is een op een lage paal bevestigd hoofdsein en staat rechts van spoor 5a voorbij het perron. Het sein is goed zichtbaar en voldoet aan de waarneembaarheidseis van > 200 meter.

Afbeelding 15: sein 154 (links) vanuit de cabine van een ICM

Het sein is in 2004 éénmaal eerder ten onrechte stoptonend gepasseerd, als gevolg van een technische storing (sein valt af naar "rood"). Sein 154 is sinds januari 2009 uitgevoerd met ATB Verbeterde versie⁴.

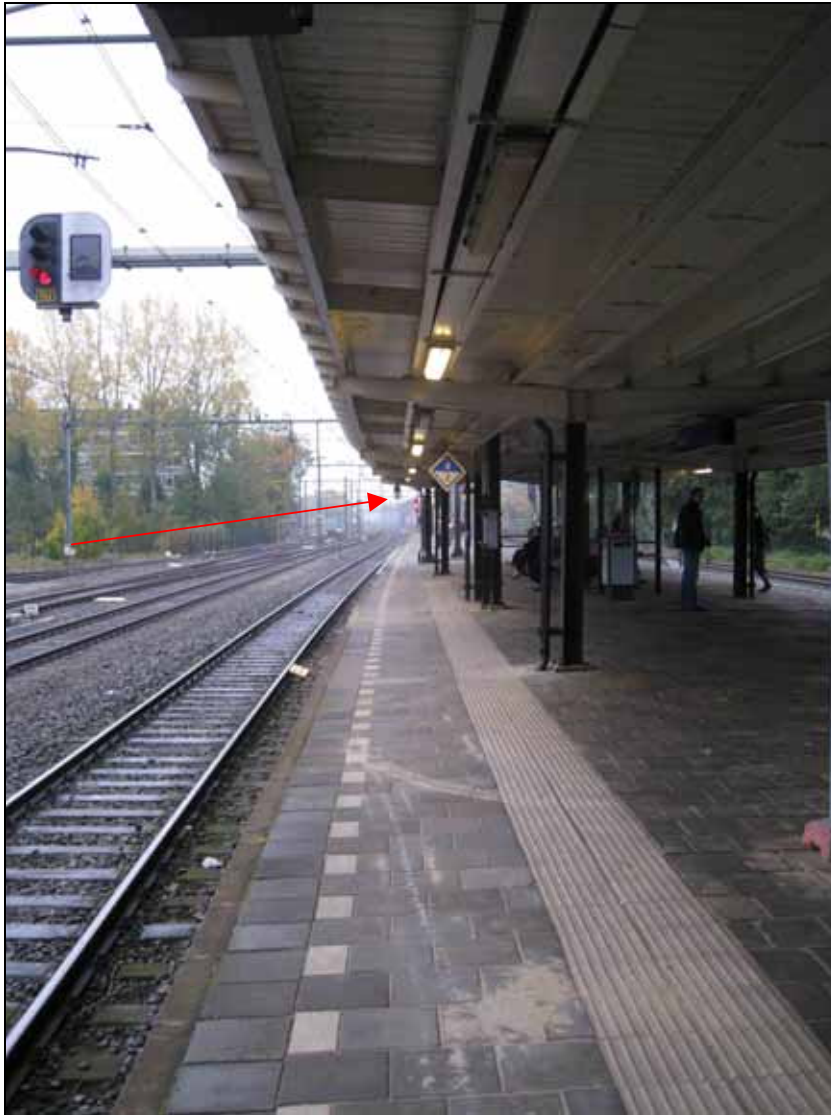
- Sein 154 voldoet aan de eisen voor wat betreft waarneembaarheid en zichtbaarheid;
- Sein 154 is sinds 2009 uitgevoerd met ATB Vv;
- Het vertreklicht op spoor 5a is voldoende zichtbaar voor de hoofdconductor bij juiste positionering.

Abbeelding 16: pijl wijst naar vertreklicht op spoor 5a.
